# ANEXOS

# **METODOLOGÍA**

### **EQUIPAMIENTO**

## **RESULTADOS**

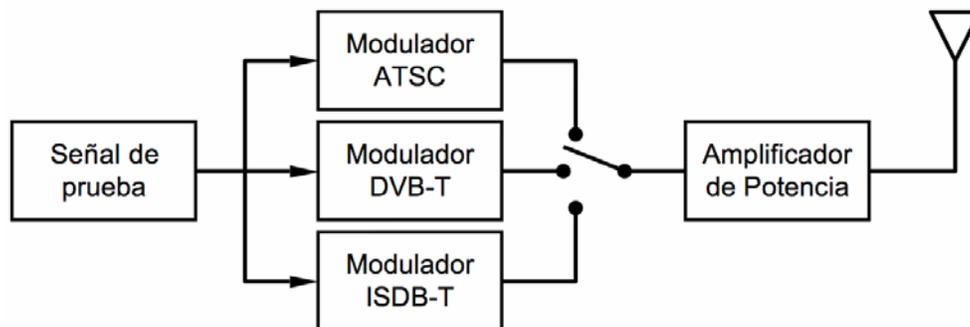
**Figura 1:** Diagrama de bloques del transmisor

La configuración general del sistema transmisor se muestra en el diagrama de bloques de la Figura 1. Los elementos del diagrama se describen en las subsecciones que siguen.

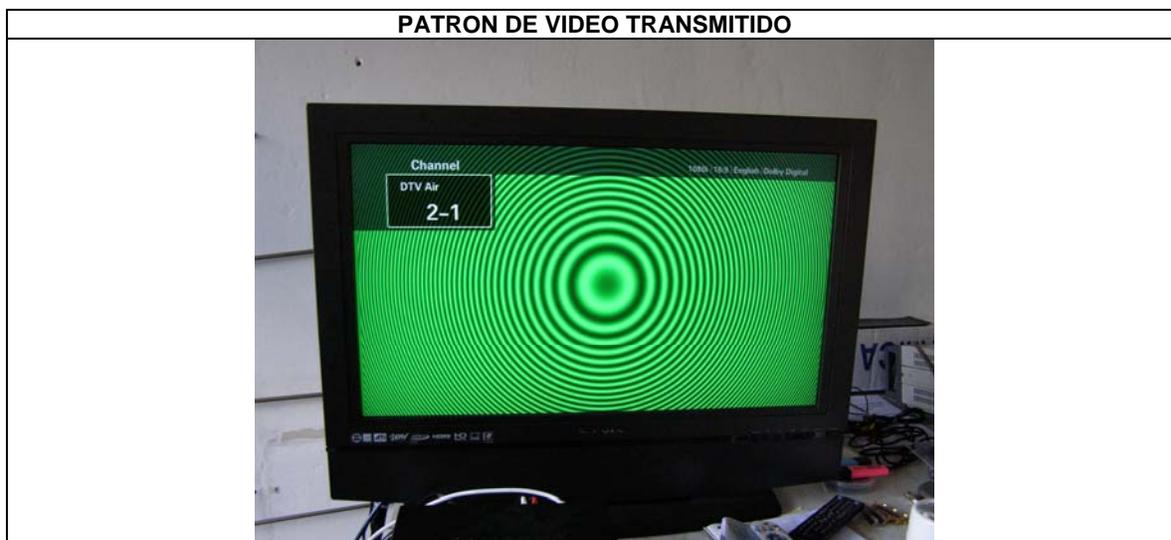
Se utilizó una señal de prueba idéntica para los tres estándares y que consistió en un patrón de círculos concéntricos en movimiento con un tono de 1 kHz en audio.

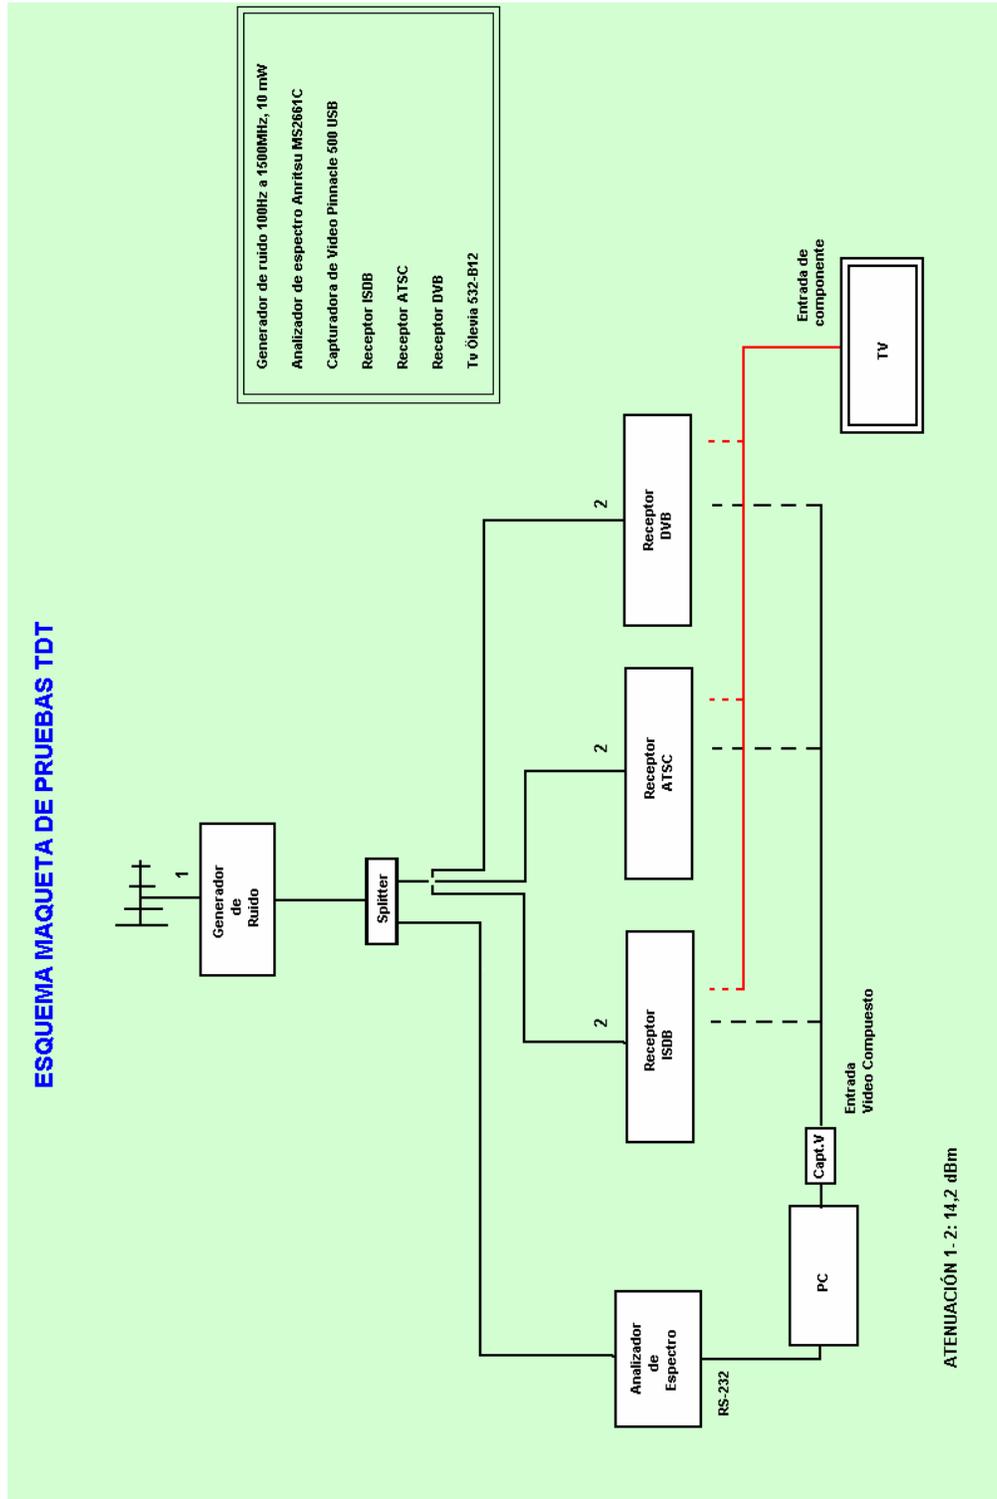
Figura 2: Diagrama de bloques del receptor.

La configuración general del sistema receptor se muestra en el diagrama de bloques de la Figura 2. Los elementos principales del diagrama se describen en las sub-secciones que siguen.

Para las pruebas en exteriores se utilizó una antena fija directiva del tipo yagi UHF comercial, disponible en el mercado local para público en general. La antena fue montada sobre un mástil a una altura de 9 m sobre el suelo y con capacidad de rotación de 360 grados. La polarización fue horizontal.

Para las pruebas en interiores se usó una antena portátil comercial, tipo loop UHF, montada sobre un trípode a una altura de 1,5 m.

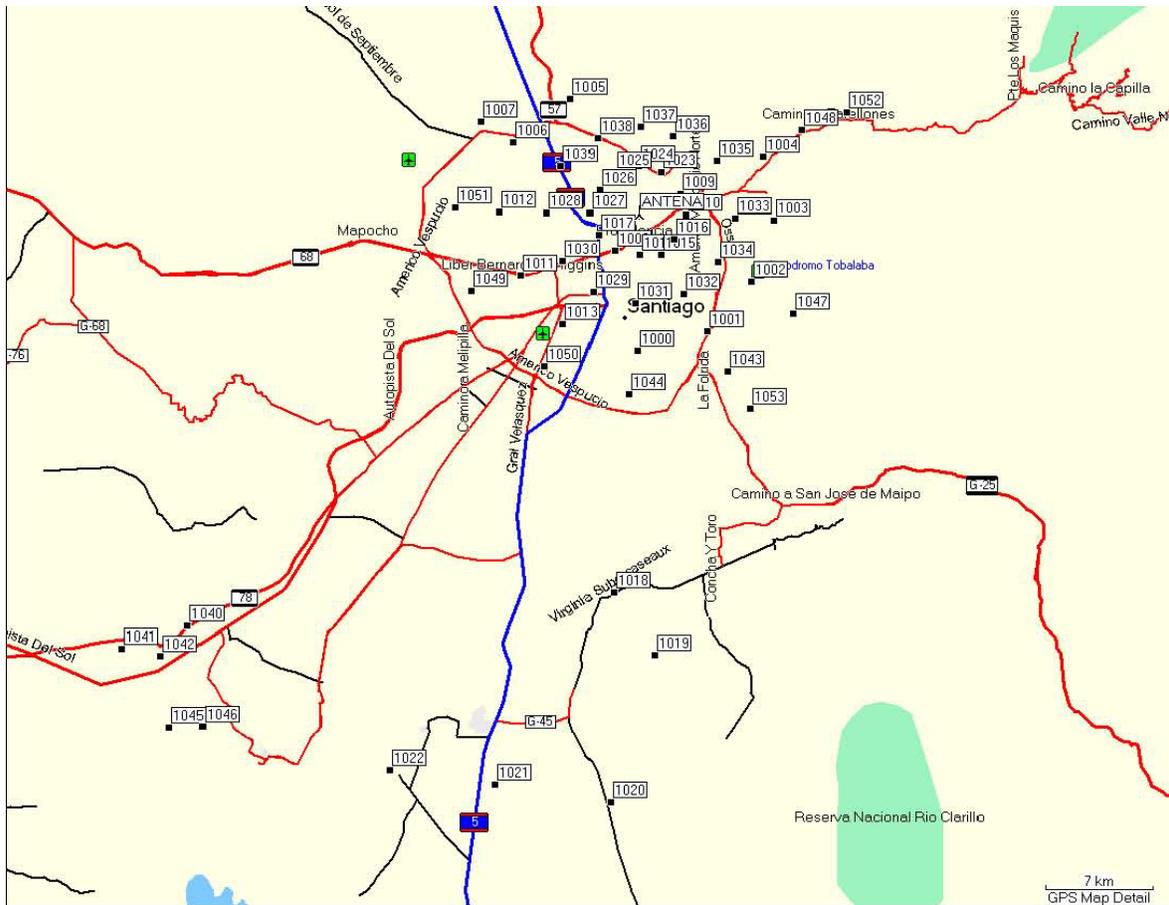
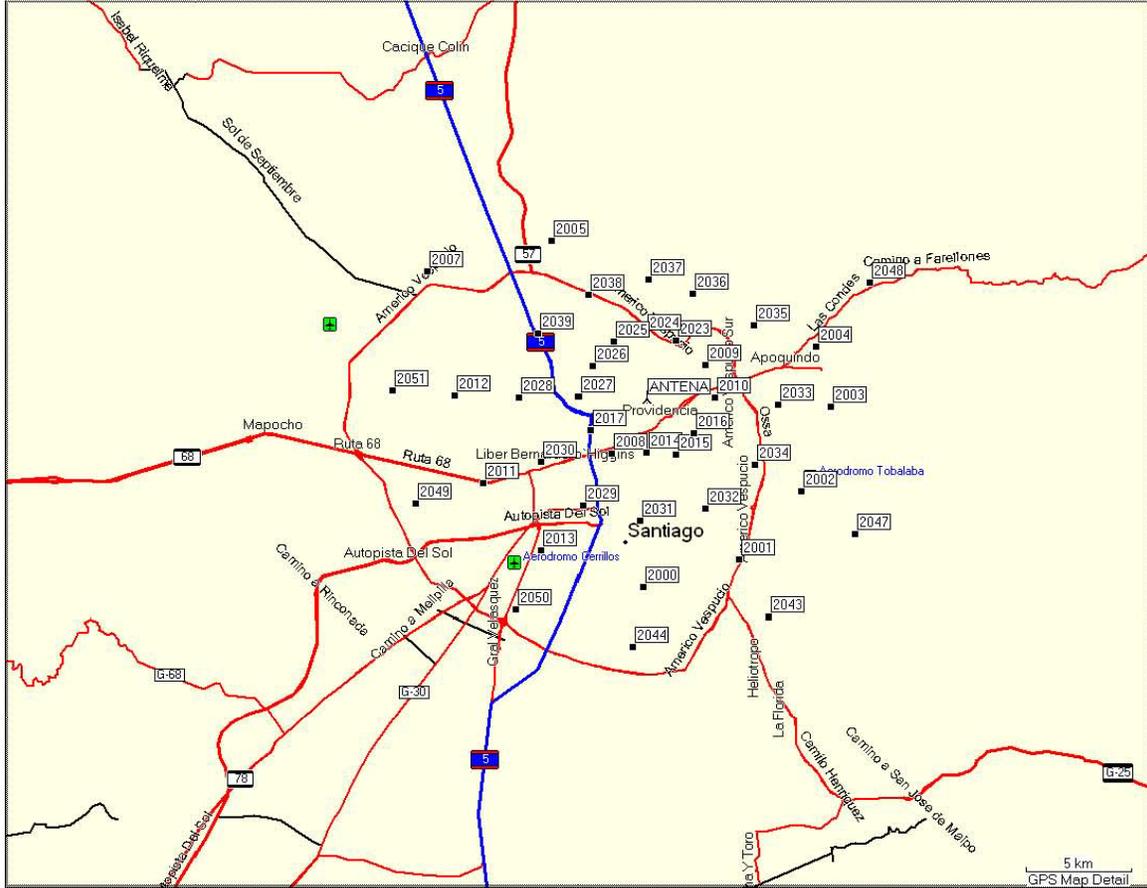
#### 4. Mapa de puntos seleccionados

Se determinaron 12 radiales, equiespaciadas, cuyo centro se ubicó en el sitio de la antena transmisora. Sobre cada radial, los puntos de medición se ubicaron a 3, 6, 9 y 12km de distancia medida desde el transmisor. De los puntos así preseleccionados, se descartaron aquellos en que el acceso es imposible, aún desplazándose hasta en un radio de 50 m.

Adicionalmente se seleccionaron puntos adicionales más alejados en dos radiales, esto con el fin de estimar la distancia de cobertura en exteriores. Las radiales seleccionadas fueron una hacia el sur y otra hacia el surponiente, privilegiando así las radiales que no presentaran accidentes geográficos de relevancia. En el punto 4 de este anexo se muestra un mapa con los puntos seleccionados.

Puesto que las mediciones en interiores consideran la obtención de permisos, así como traslado manual de equipamiento, la selección de los puntos de medida en interiores se hizo en un comienzo en base a un listado de voluntarios inscritos en la página web de la SUBTEL. Sin embargo, debido a las dificultades prácticas (especialmente de coordinación de horarios y cercanía a los puntos exteriores), se reemplazó este método por la gestión directa con los vecinos de los puntos exteriores seleccionados. En el punto 4 de este anexo se muestra un mapa con los puntos seleccionados.

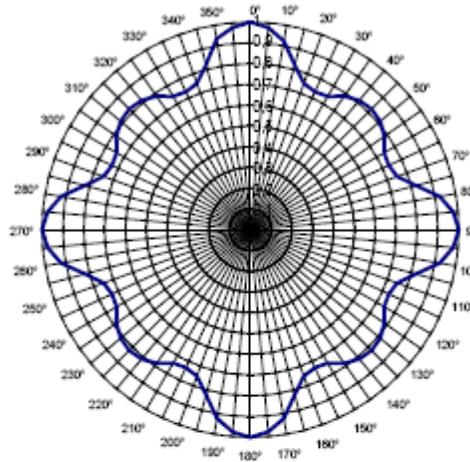
Panel para transmissão em UHF modelo API  
Configuração: 4 antenas separadas em 90°

Graus	E/E <sub>max</sub>	(dB)	(%)	Graus	E/E <sub>max</sub>	(dB)	(%)	Graus	E/E <sub>max</sub>	(dB)	(%)	Graus	E/E <sub>max</sub>	(dB)	(%)
0°	1	0	100,00%	90°	1	0	100,00%	180°	1	0	100,00%	270°	1	0	100,00%
5°	0,98	-0,2	95,50%	95°	0,98	-0,2	95,50%	185°	0,98	-0,2	95,50%	275°	0,98	-0,2	95,50%
10°	0,92	-0,7	85,11%	100°	0,92	-0,7	85,11%	190°	0,92	-0,7	85,11%	280°	0,92	-0,7	85,11%
15°	0,82	-1,7	67,61%	105°	0,82	-1,7	67,61%	195°	0,82	-1,7	67,61%	285°	0,82	-1,7	67,61%
20°	0,75	-2,5	56,23%	110°	0,75	-2,5	56,23%	200°	0,75	-2,5	56,23%	290°	0,75	-2,5	56,23%
25°	0,73	-2,7	53,70%	115°	0,73	-2,7	53,70%	205°	0,73	-2,7	53,70%	295°	0,73	-2,7	53,70%
30°	0,74	-2,6	54,95%	120°	0,74	-2,6	54,95%	210°	0,74	-2,6	54,95%	300°	0,74	-2,6	54,95%
35°	0,79	-2,1	61,68%	125°	0,79	-2,1	61,68%	215°	0,79	-2,1	61,68%	305°	0,79	-2,1	61,68%
40°	0,81	-1,8	66,07%	130°	0,81	-1,8	66,07%	220°	0,81	-1,8	66,07%	310°	0,81	-1,8	66,07%
45°	0,82	-1,7	67,61%	135°	0,82	-1,7	67,61%	225°	0,82	-1,7	67,61%	315°	0,82	-1,7	67,61%

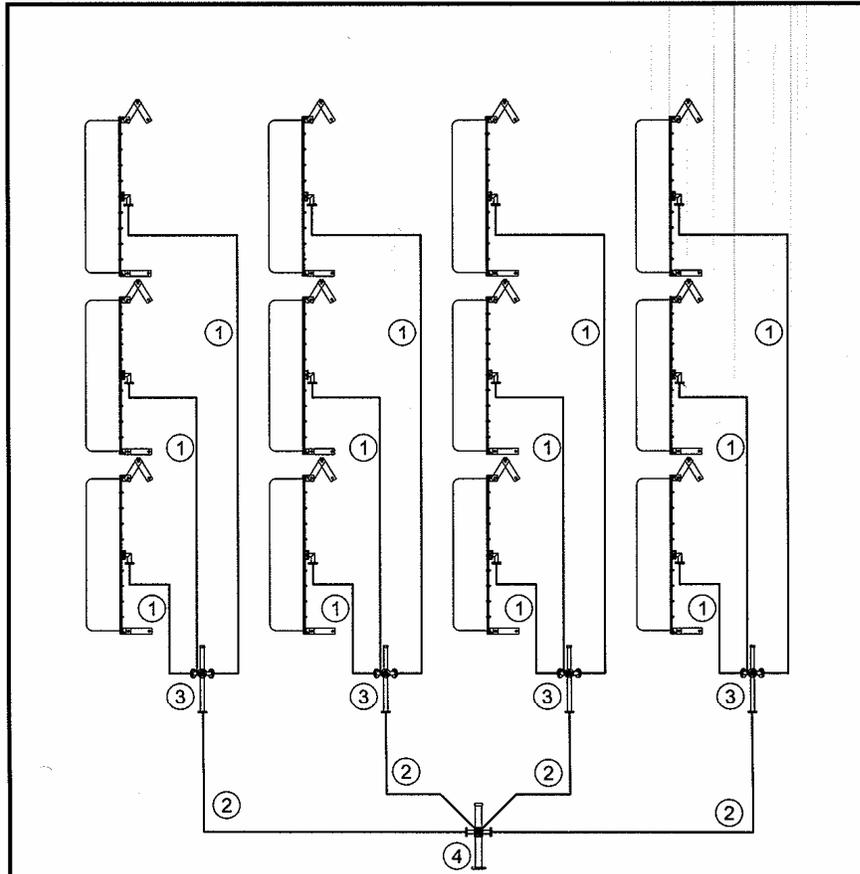
**API03040929SS-000-0103R0**

Item	Descrição	Ctde.
1	Cable coaxial 1/2" - Largura= 3768mm	12
2	Cable coaxial 1/8" - Largura= 942mm	4
3	Distribuidor 1:3 - 1/8" x 1/8"	4
4	Distribuidor 1:4 - 1.5/8" x 1/8"	1

ESCALA S/E	PROYECTO PANEL API 4DMO 03 BAY 90° OMNIDIRECCIONAL CANAL 22 A 35	TÍTULO ESQUEMA DE CONEXIÓN DE LOS CABLES E DISTRIBUIDORES
---------------	--	---
